## Riquilificazione di Palazzo Cordusio a Milano

Redazione 3 febbraio 2019

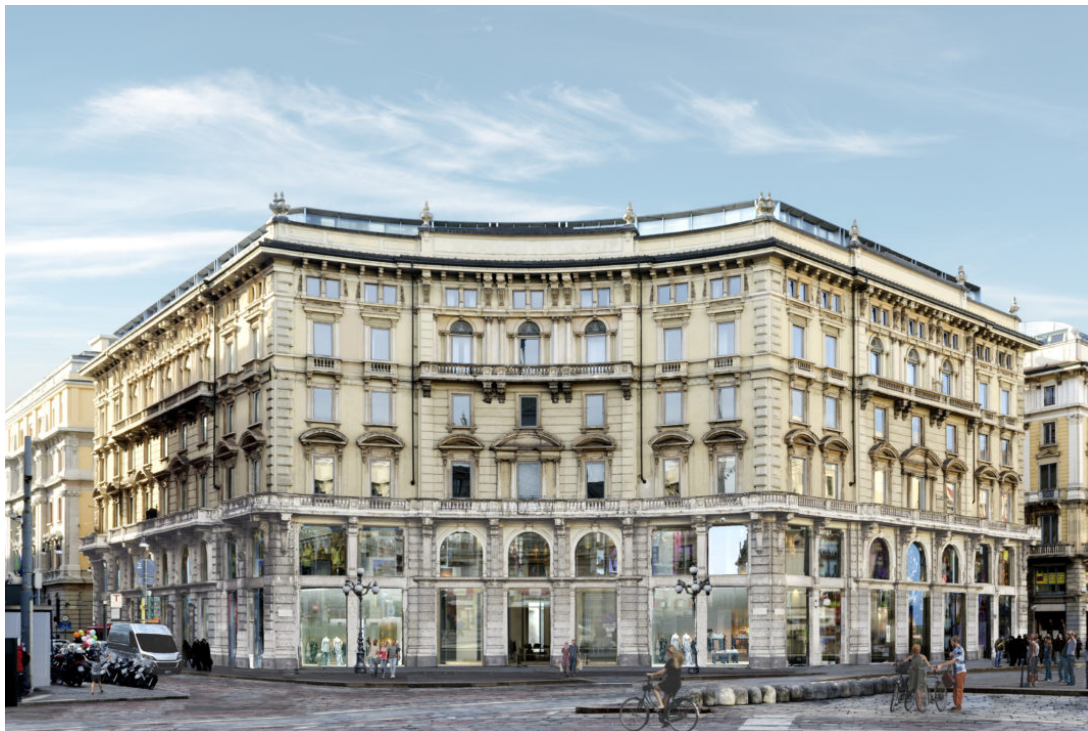
L'edificio visto da piazza Cordusio a lavori ultimati | ©Ph. Mario Frusca – Park Associati

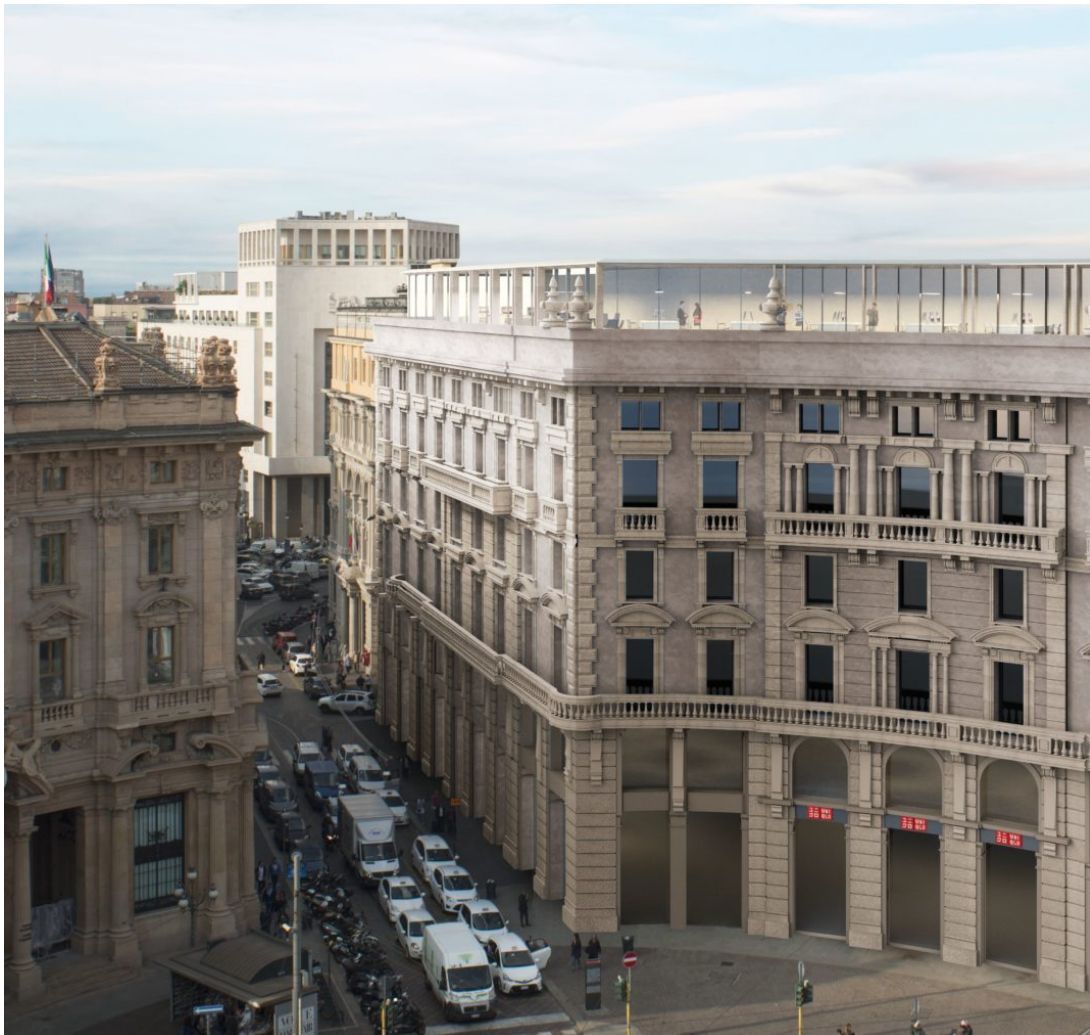
*Il nuovo piano di copertura dell'edificio visto da piazza Cordusio | ©Ph. Mario Frusca - Park Associati*

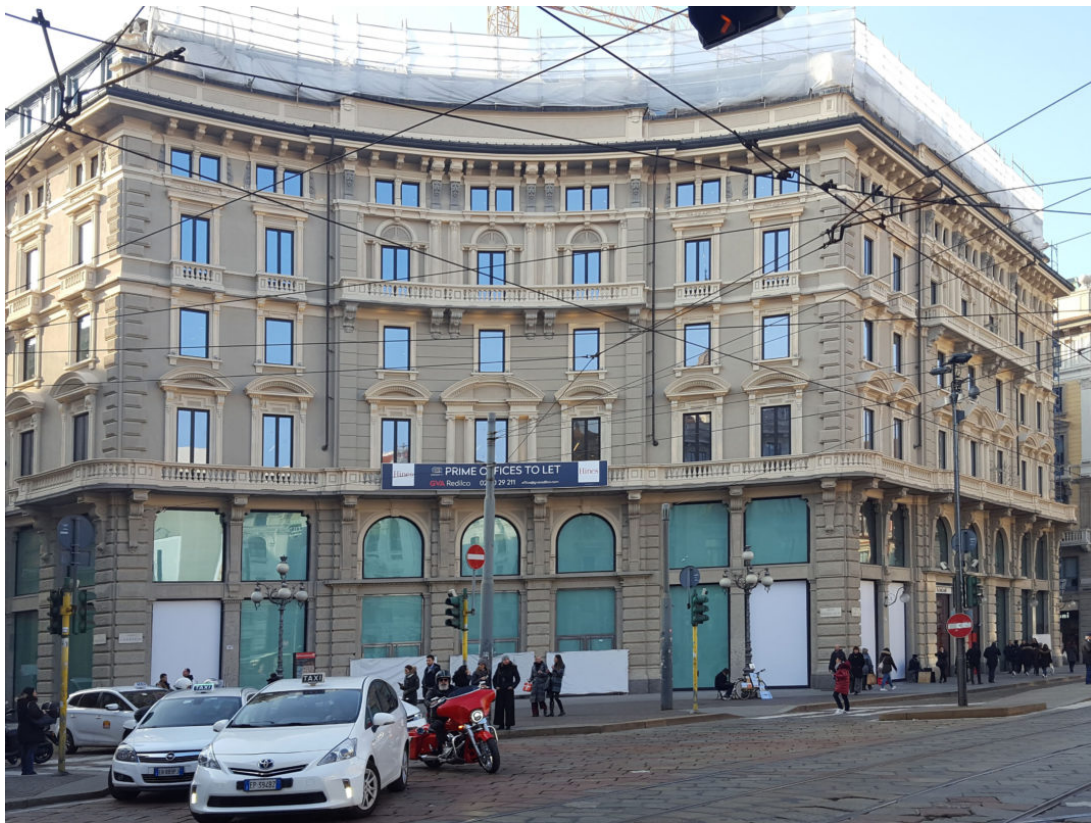
*Edificio a lavori ultimati. Le facciate esterne sono state oggetto di semplici operazioni di pulizia | ©F&M Ingegneria*

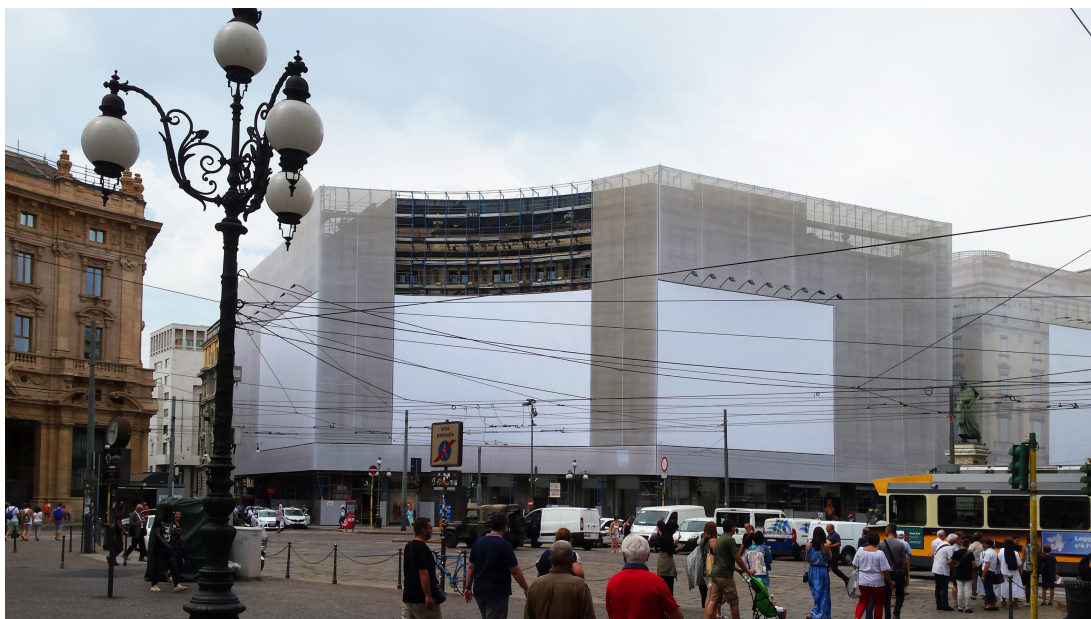
Il quinto piano presenta delle bifore rettangolari inserite tra la modanatura del marcapiano e l'aggetto del cornicione al di sopra del quale si eleva il sesto e ultimo piano. La planimetria dell'edificio rispecchia la forma pentagonale irregolare del lotto, con un lato concavo in corrispondenza dell'ellisse di piazza Cordusio ed è articolata attorno al cortile centrale.

Quattro vani scala sono posizionati in corrispondenza degli angoli interni del cortile e sono accessibili ai visitatori da due portici posti sui lati corti verso la corte interna cui si accede dagli androni d'ingresso pedonale di via Cordusio e via Casati, oltre che dall'accesso carrabile posto su via S. Maria Segreta.

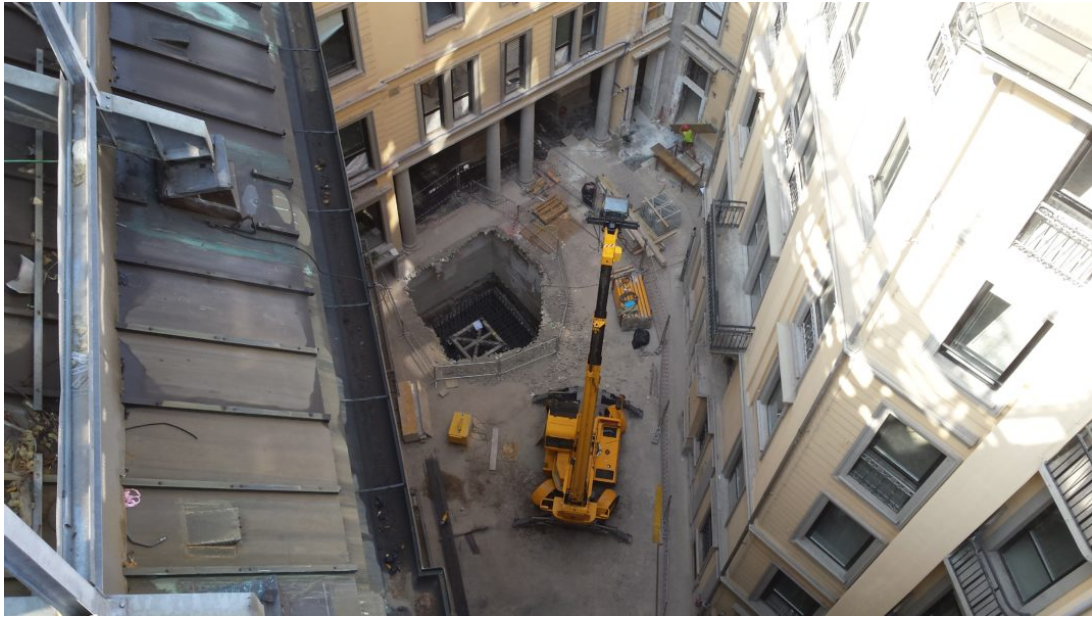
*Cortile interno, una delle prime operazioni è stata quella di demolire il solaio per l'inserimento del basamento della gru e della scala di collegamento al piano interrato e piano primo | ©F&M Ingegneria*

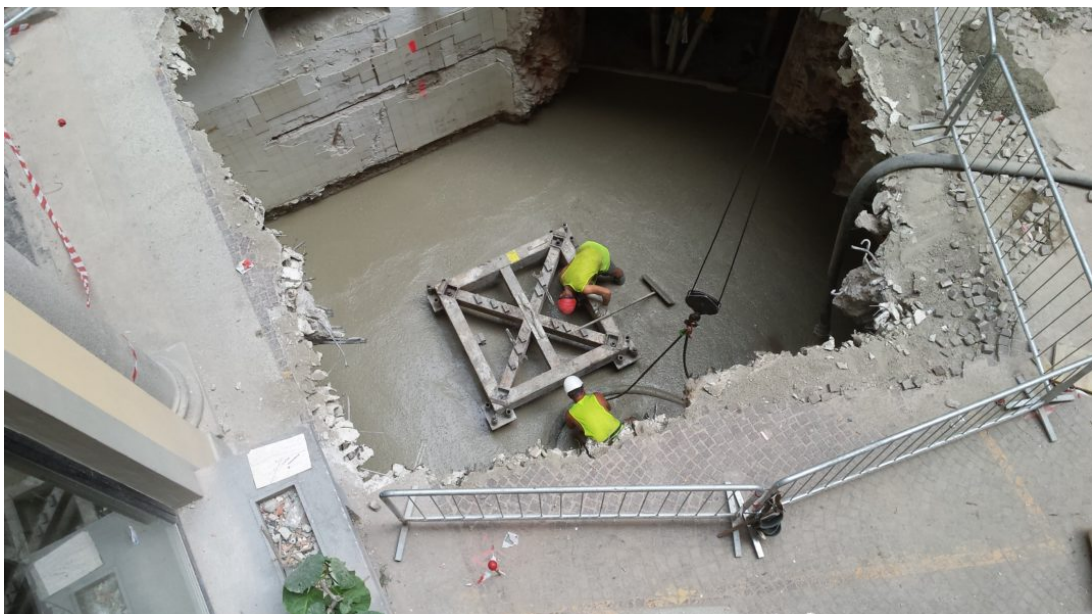
*Posizionamento del basamento della gru per la realizzazione del piano interrato | ©F&M Ingegneria*

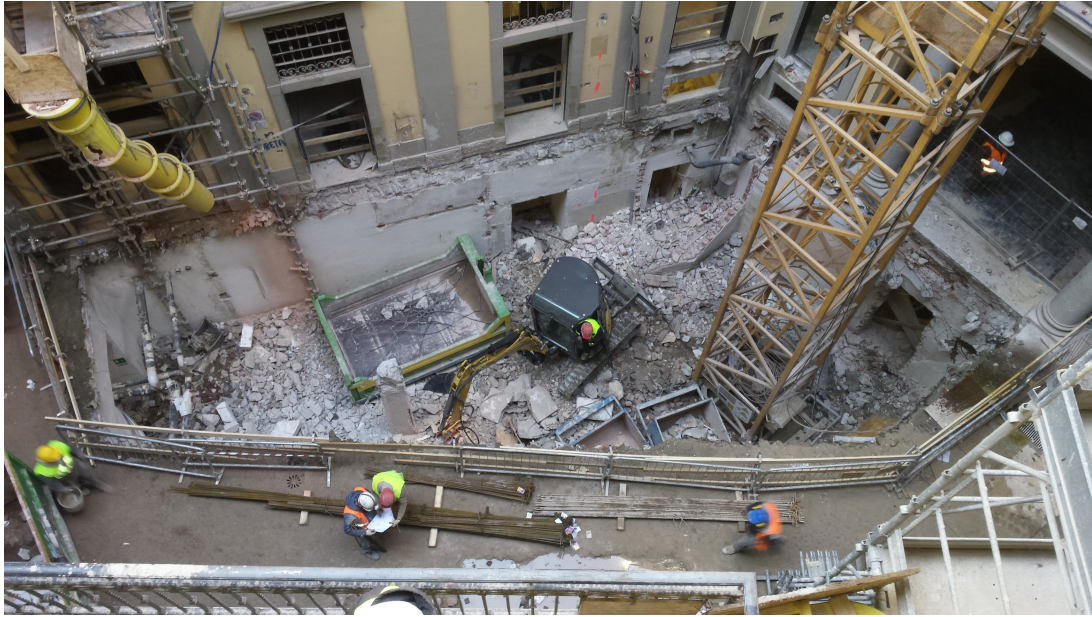
*Demolizione della porzione di solaio del piano terra precedentemente utilizzato a cortile, che ha consentito di realizzare il nuovo gruppo scale previsto da progetto | ©F&M Ingegneria*

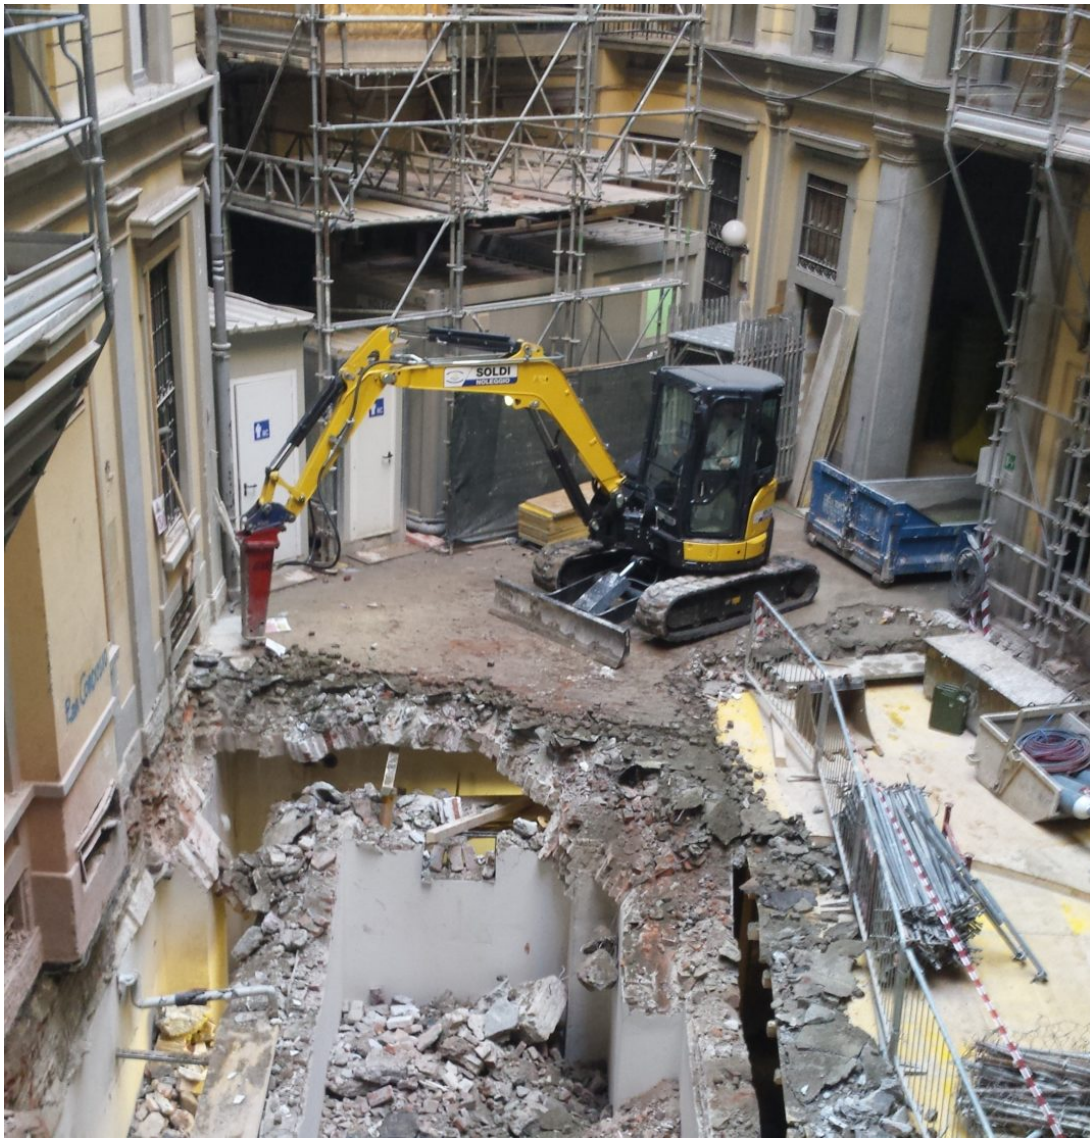
*L'area oggetto di demolizione, di dimensioni modeste, ha richiesto l'utilizzo di tecnologie leggere per le operazioni ma efficaci in quanto a tempistiche e risultati attesi | ©F&M Ingegneria*

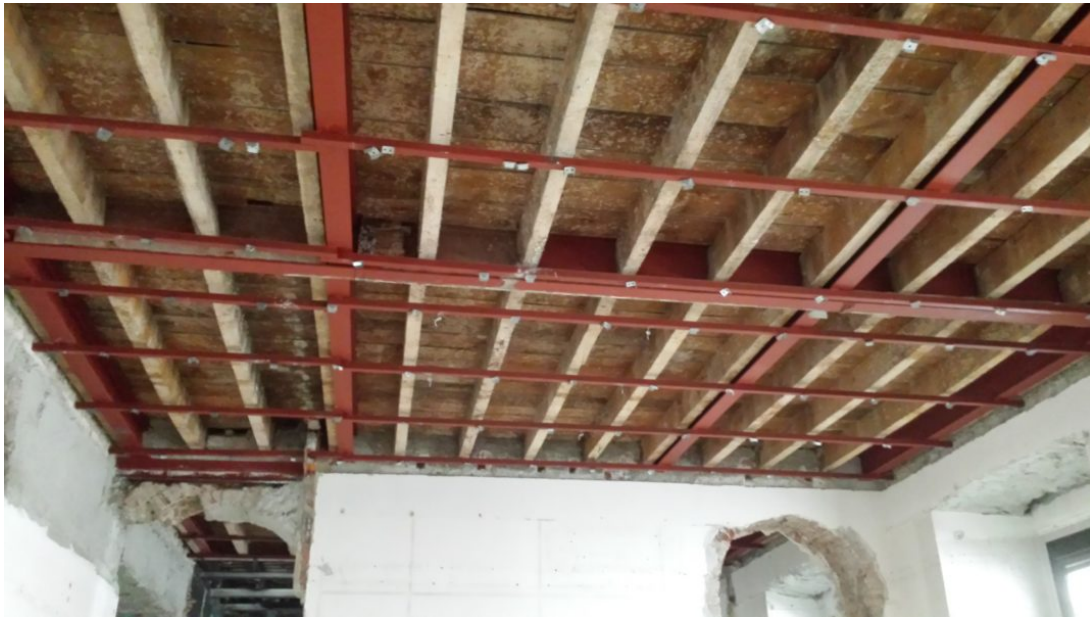
*Opere di rinforzo metallico dei solai lignei ritrovati durante le operazioni di strip out dei vari ambienti | ©F&M Ingegneria*

La maggior parte dei solai in legno presentavano delle travi in acciaio di rinforzo installate a intradosso. Ai vari livelli sono presenti interventi con solai a travi in acciaio in appoggio sulle murature di facciata e soletta in lamiera grecata con cappa collaborante.

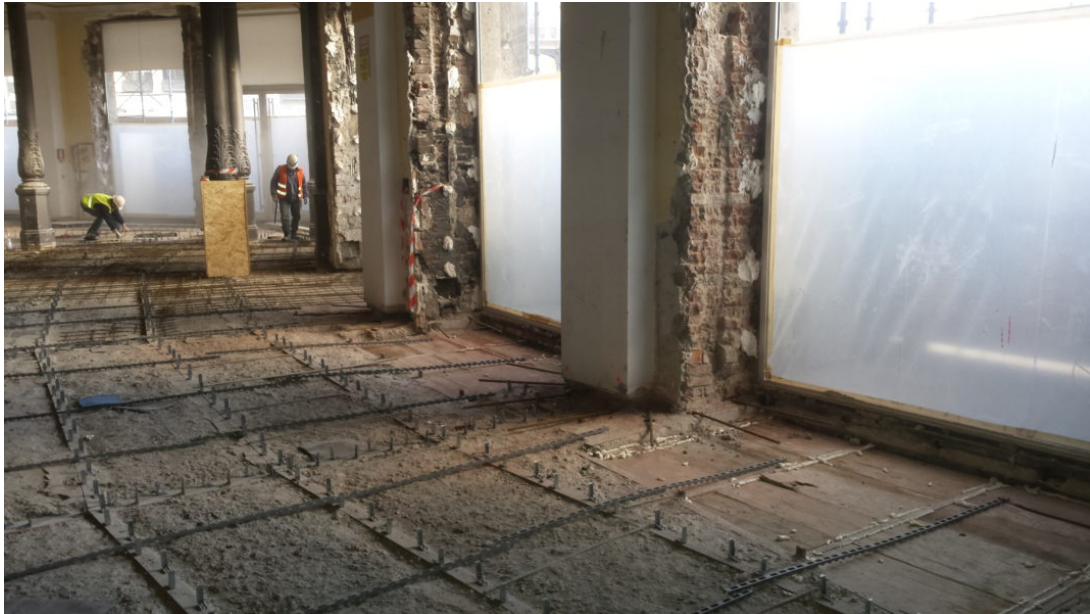
Operazioni di rinforzo del solaio del piano terra mediante getto di calcestruzzo collaborante anche con le strutture verticali | ©F&M Ingegneria

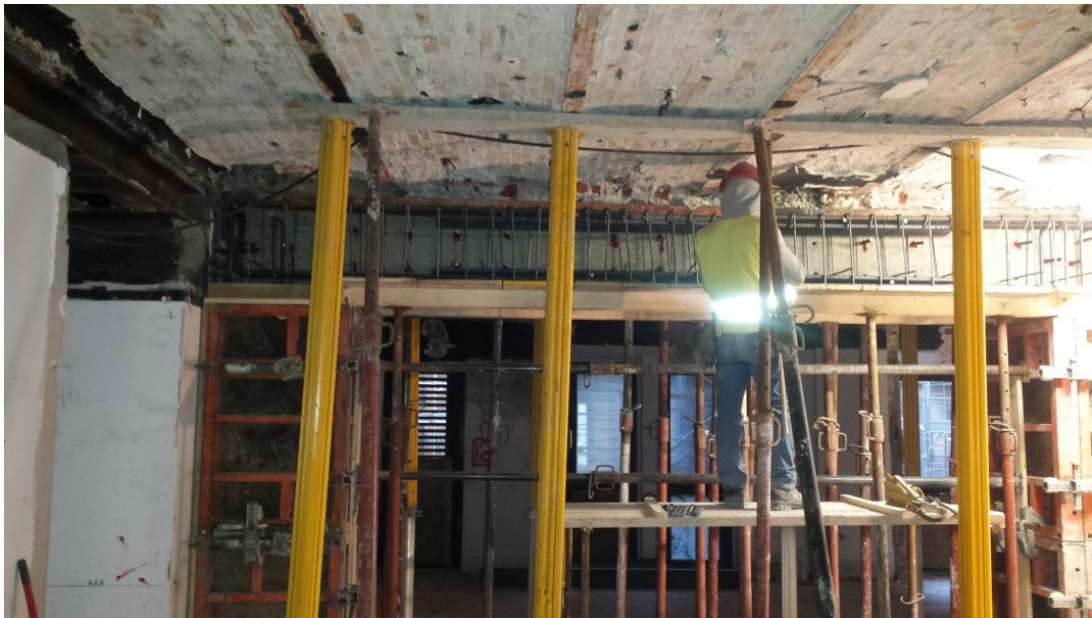
Operazioni di rinforzo dei solai dei piani superiori mediante inserimento di nuove travi in calcestruzzo armato | ©F&M Ingegneria

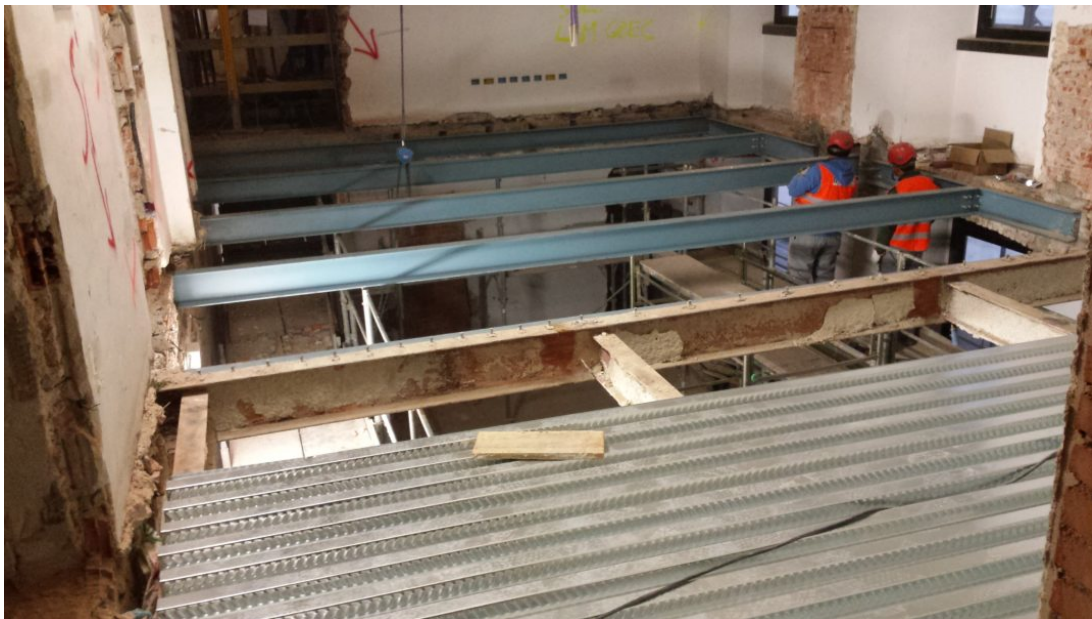
Ricostruzione di solai in acciaio dove non era più possibile recuperare quelli esistenti sia per stato di conservazione sia per i nuovi carichi di progetto | ©F&M Ingegneria

Localmente sono stati necessari interventi di rinforzo mediante saldatura di piatti o profili a T posizionati a intradosso delle travi. A livello +6, in corrispondenza dei locali tecnici, dove i sovraccarichi aumentavano da 4.00 sino a 10.00 Kn/mq, sono stati eseguiti interventi di rinforzo e in alternativa la completa ricostruzione dell'impalcato, come nel caso di corrispondenza dei solai lignei non precedentemente rinforzati e sostituiti integralmente da nuovo solaio a travi in acciaio e soletta in lamiera grecata e cappa collaborante.

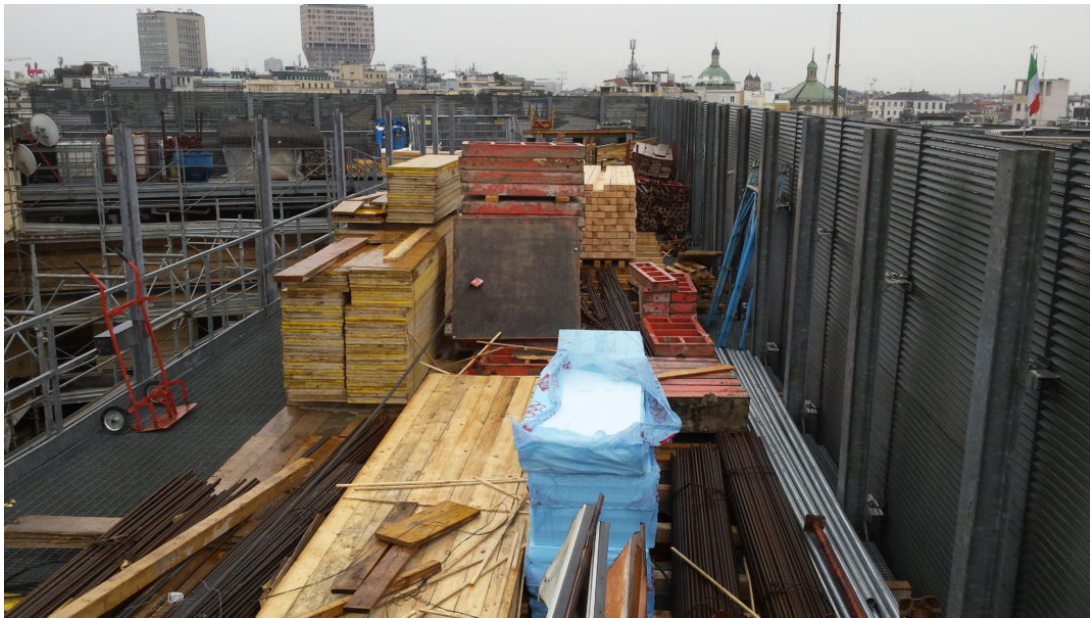
*Ricostruzione di solai in acciaio dove non era più possibile recuperare quelli esistenti sia per stato di conservazione sia per i nuovi carichi di progetto | ©F&M Ingegneria*

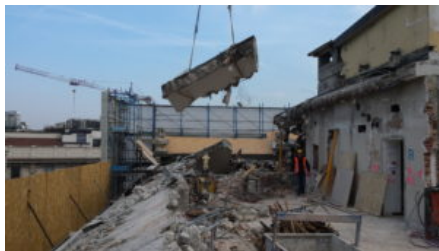
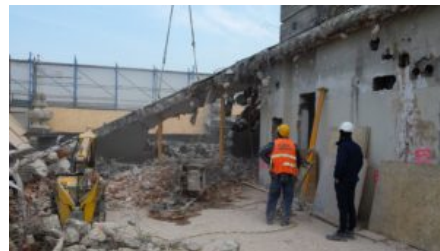
*Operazioni di demolizione del piano copertura delle superfetazioni avvenute nei vari anni di uso dell'edificio. Una volta tagliate le porzioni sono state allontanate mediante l'utilizzo della gru | ©F&M Ingegneria*
